# Petit détournement de cours d'eau avec milieu humide au poste St-Pamphile

**Création d'un milieu humide littoral  
(tablette / plaine inondable)**

**Février 2025 – Mathieu Gendreau, agr. et ing.  
Suivi terrain et photos Jonatan Belle-Isle, biologiste, M. Sc.,  
Conseiller Expertise environnementale, Hydro-Québec**

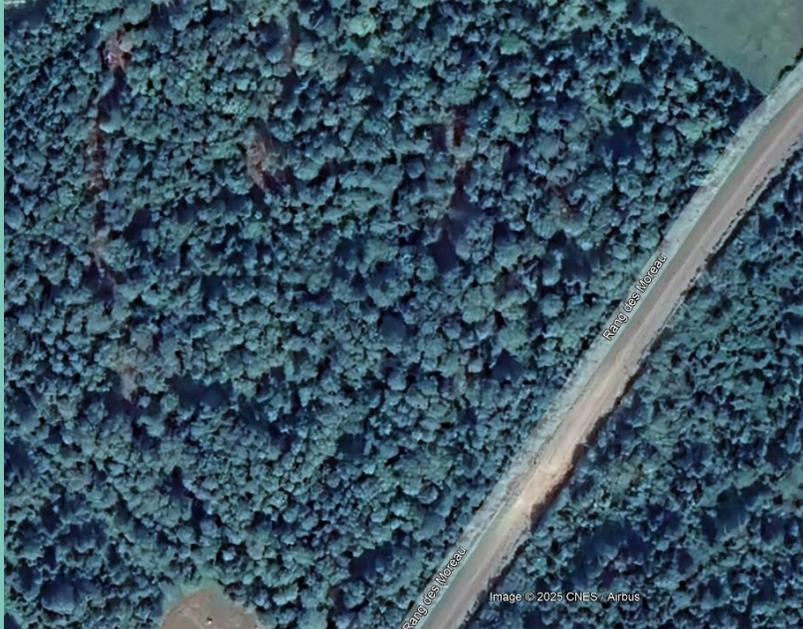
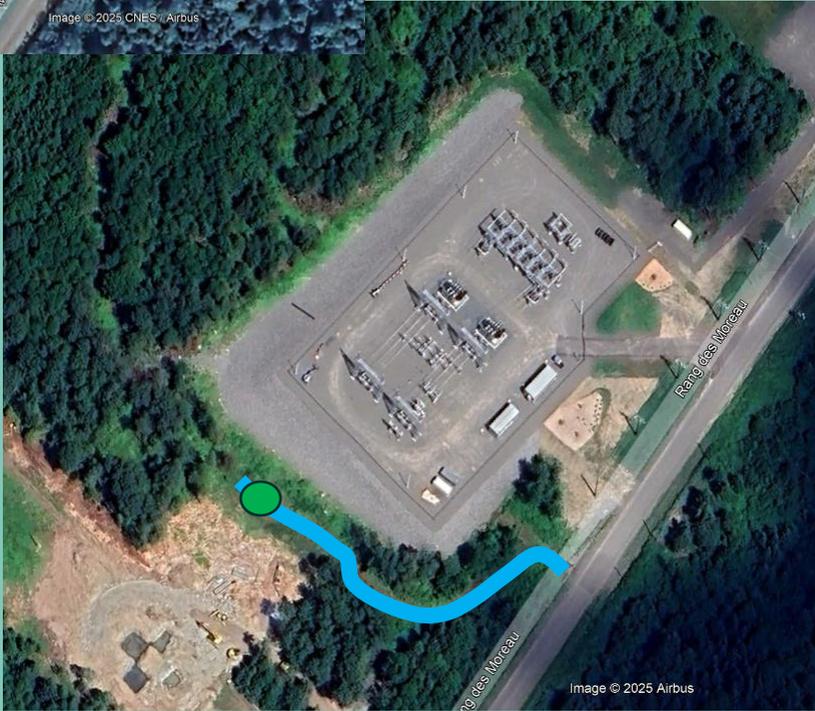
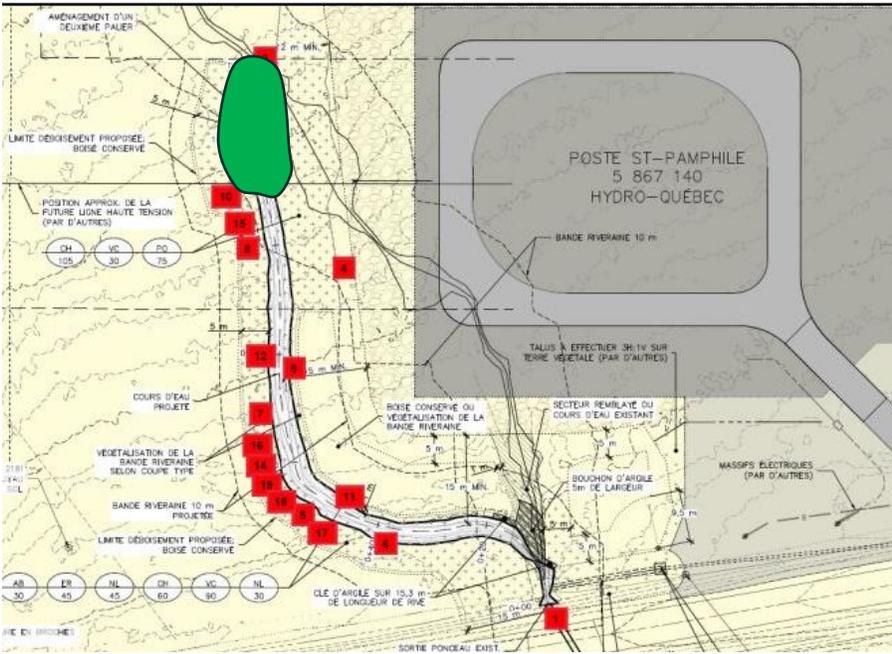
- Afin de pouvoir réaliser la construction du poste St-Pamphile, Hydro-Québec a dû procéder au détournement d'un tronçon de cours d'eau intermittent d'une longueur de 110 m, qui a été remplacé par un nouveau tronçon de 133 m

Suivi après travaux septembre 2022 et août 2023 réalisé par Hydro-Québec

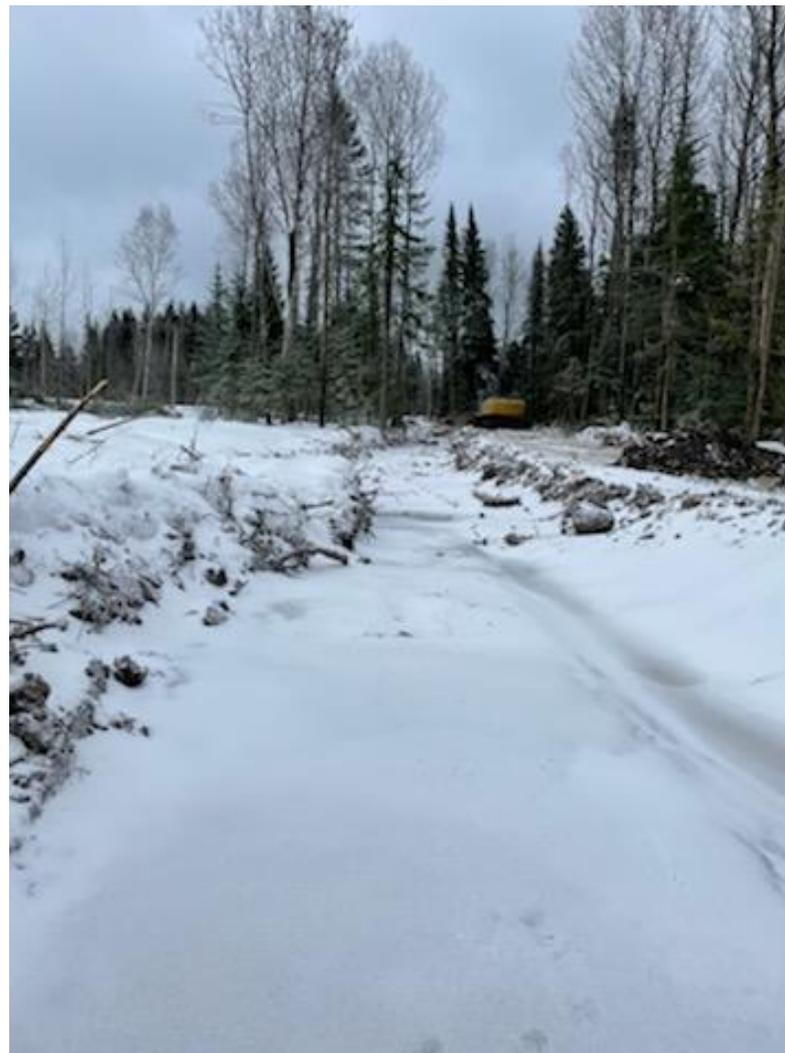
Travaux d'excavation en hiver

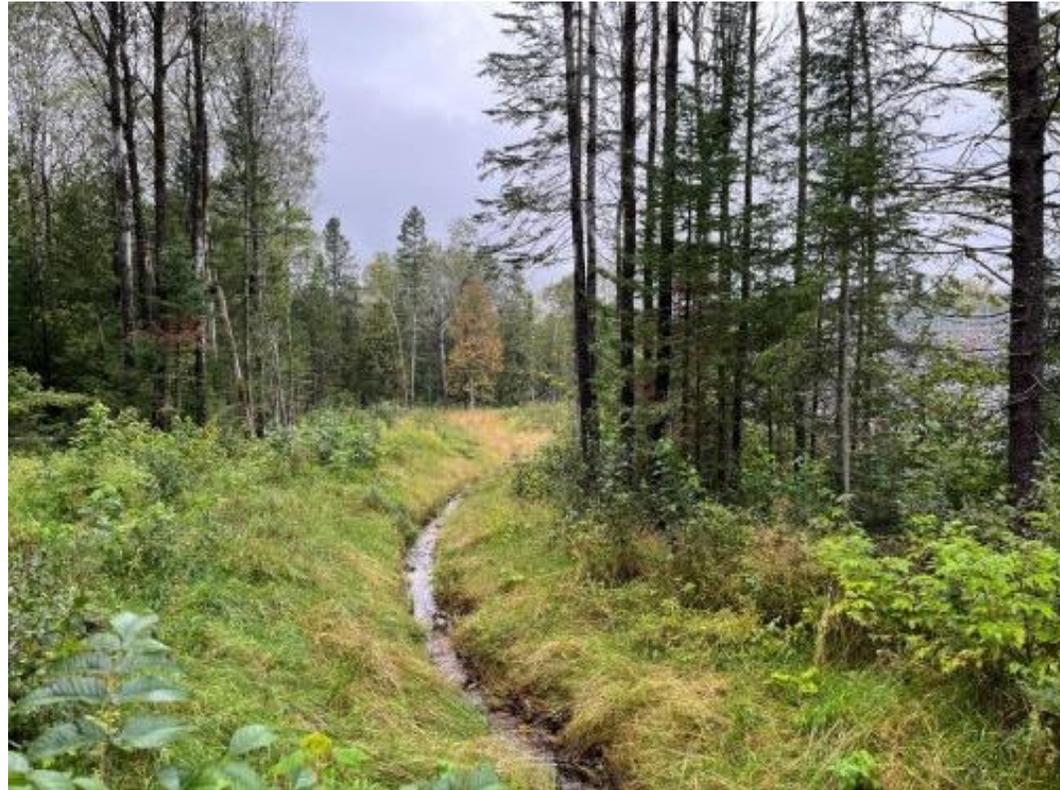
Le déboisement pour l'aire de travail s'est limité au strict minimum, en préservant le sol, les souches et une portion boisée en rive

Portion de rive boisée du nouveau cours d'eau conservée intacte

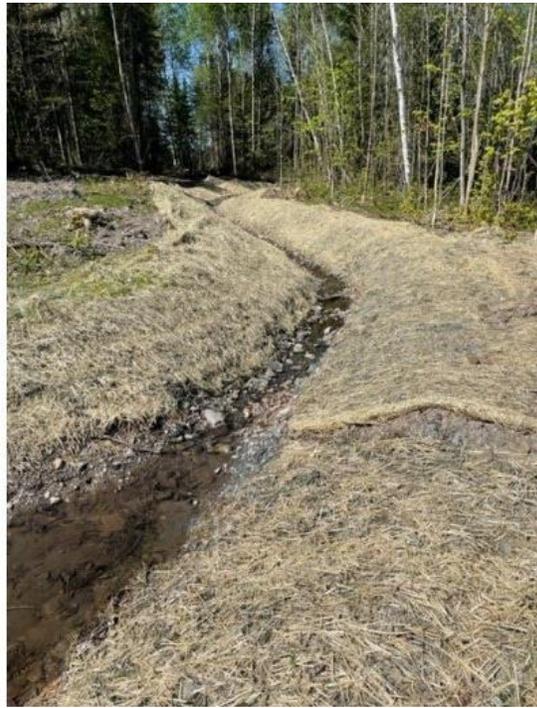
Matelas anti-érosion  
installé sur le talus

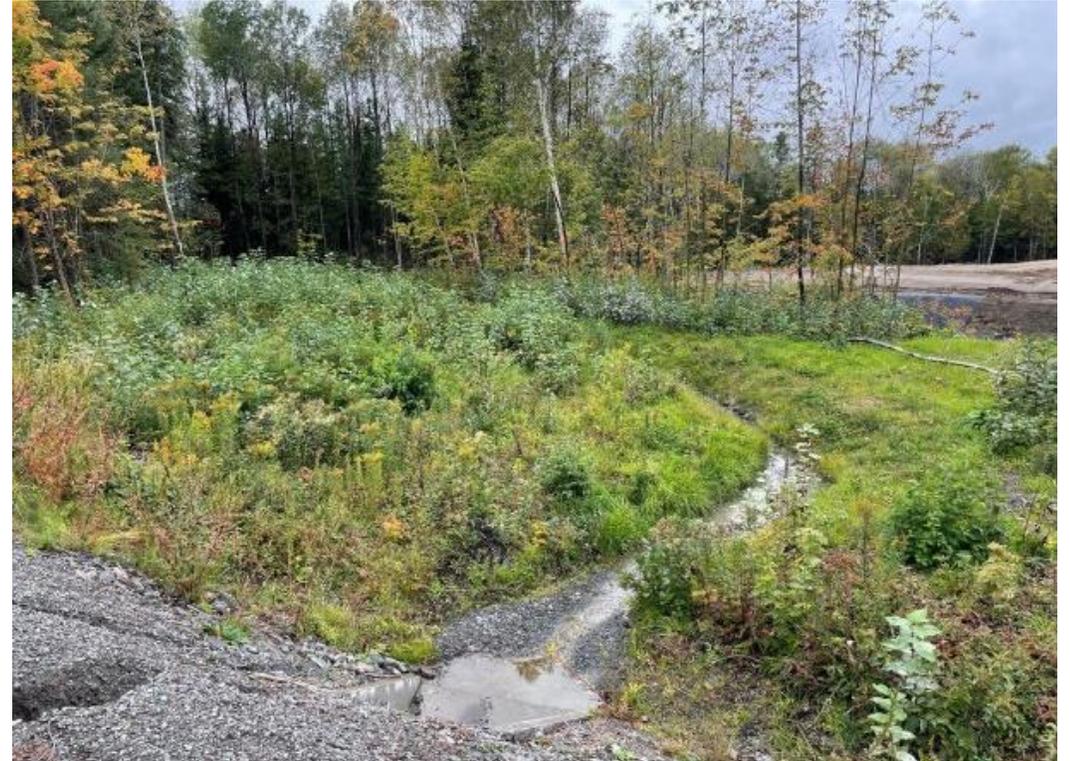
Section amont - exutoire du ponceau de la route et  
poste en construction en arrière-plan

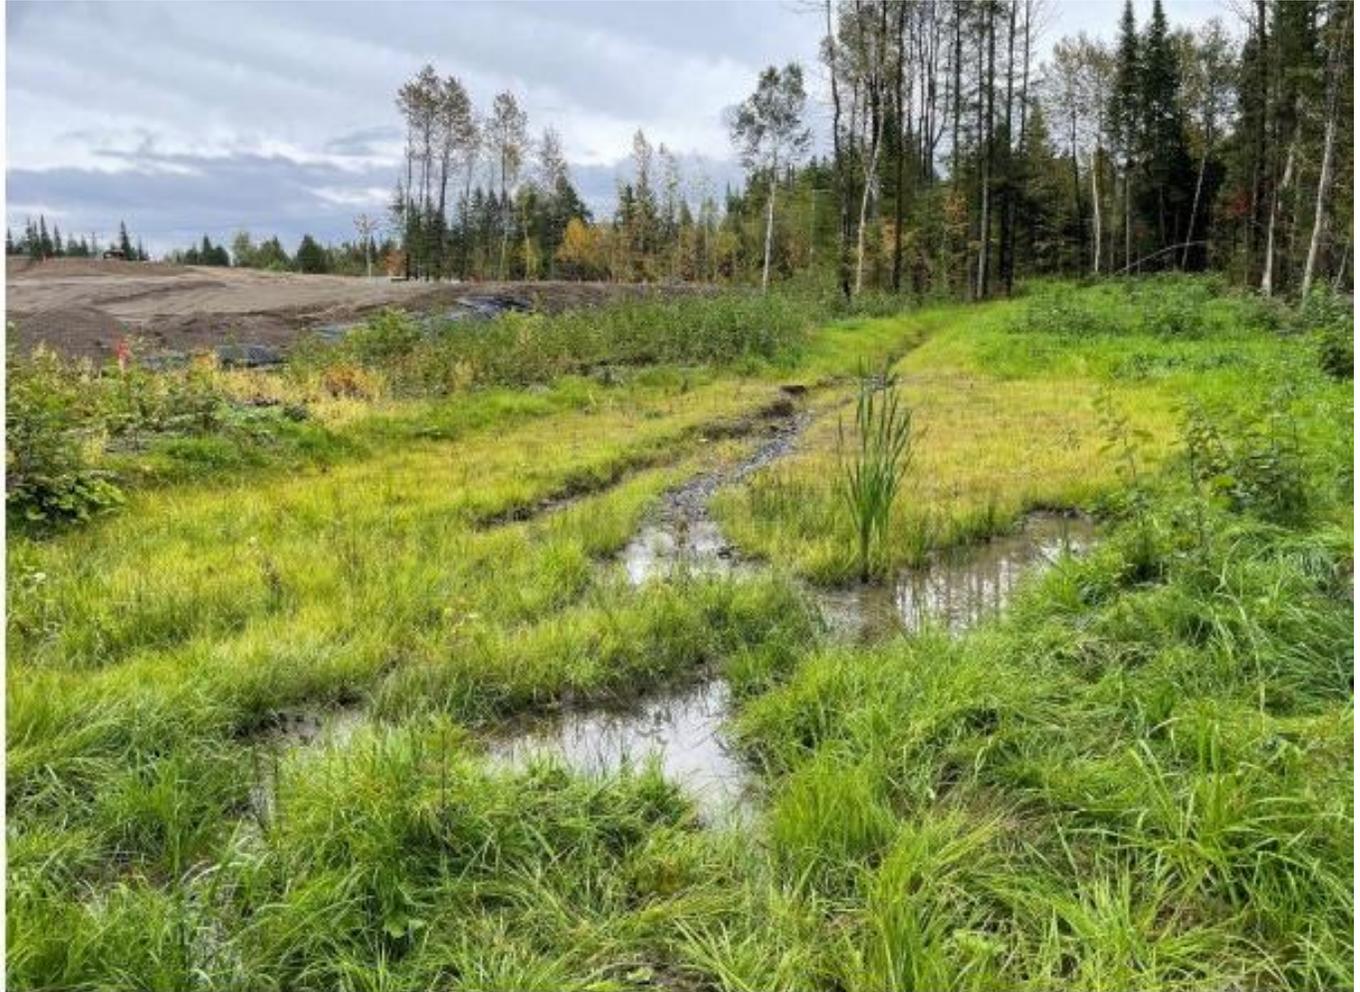
Section de cours d'eau à double palier en aval du nouveau tronçon aménagé

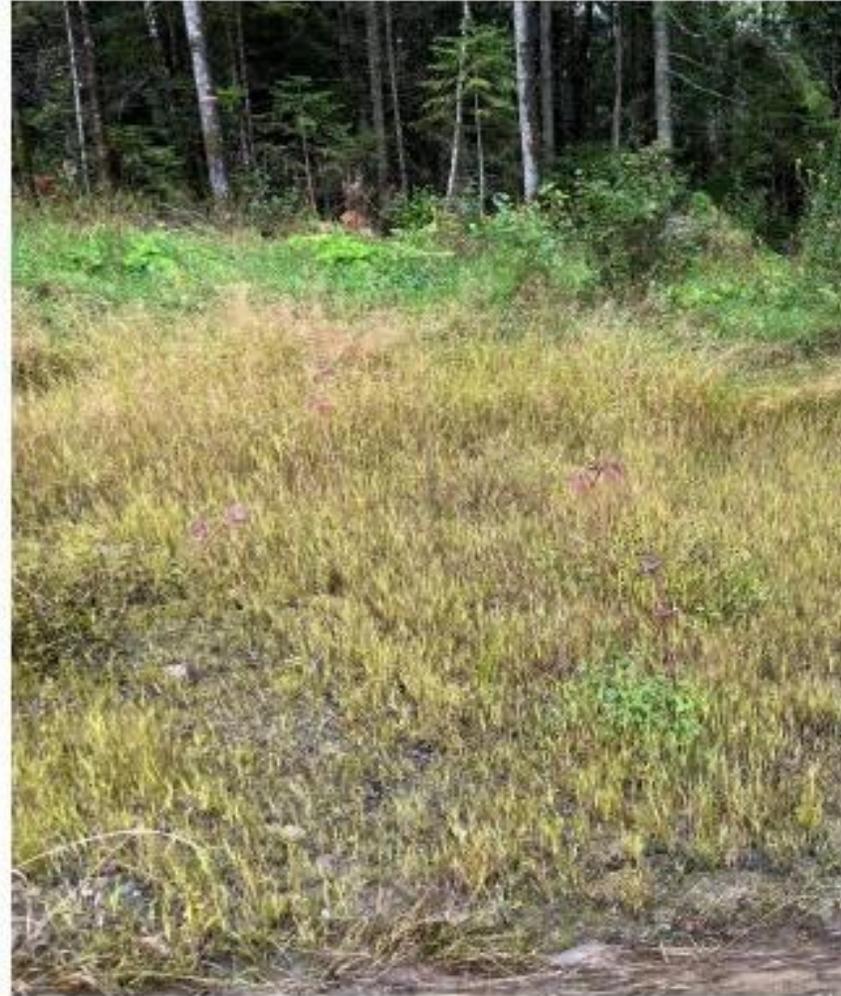
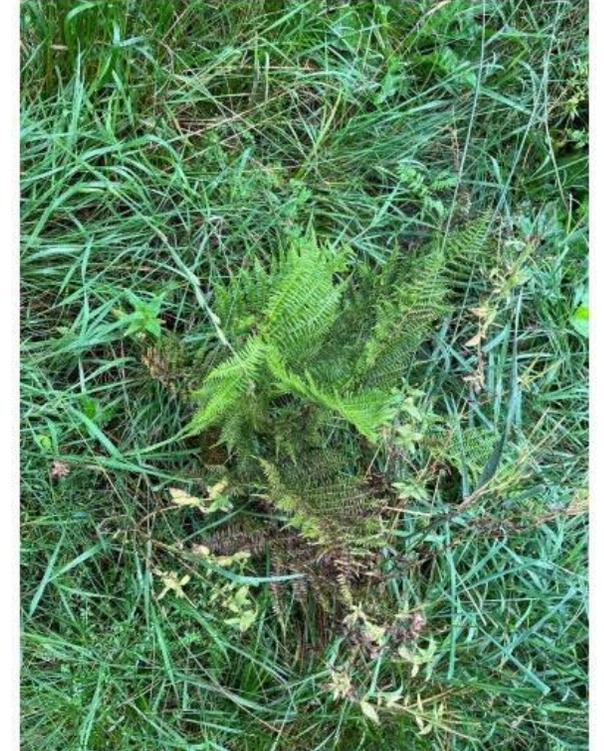
Double palier du lit du cours d'eau et espèces établies naturellement  
(2023-08-30)

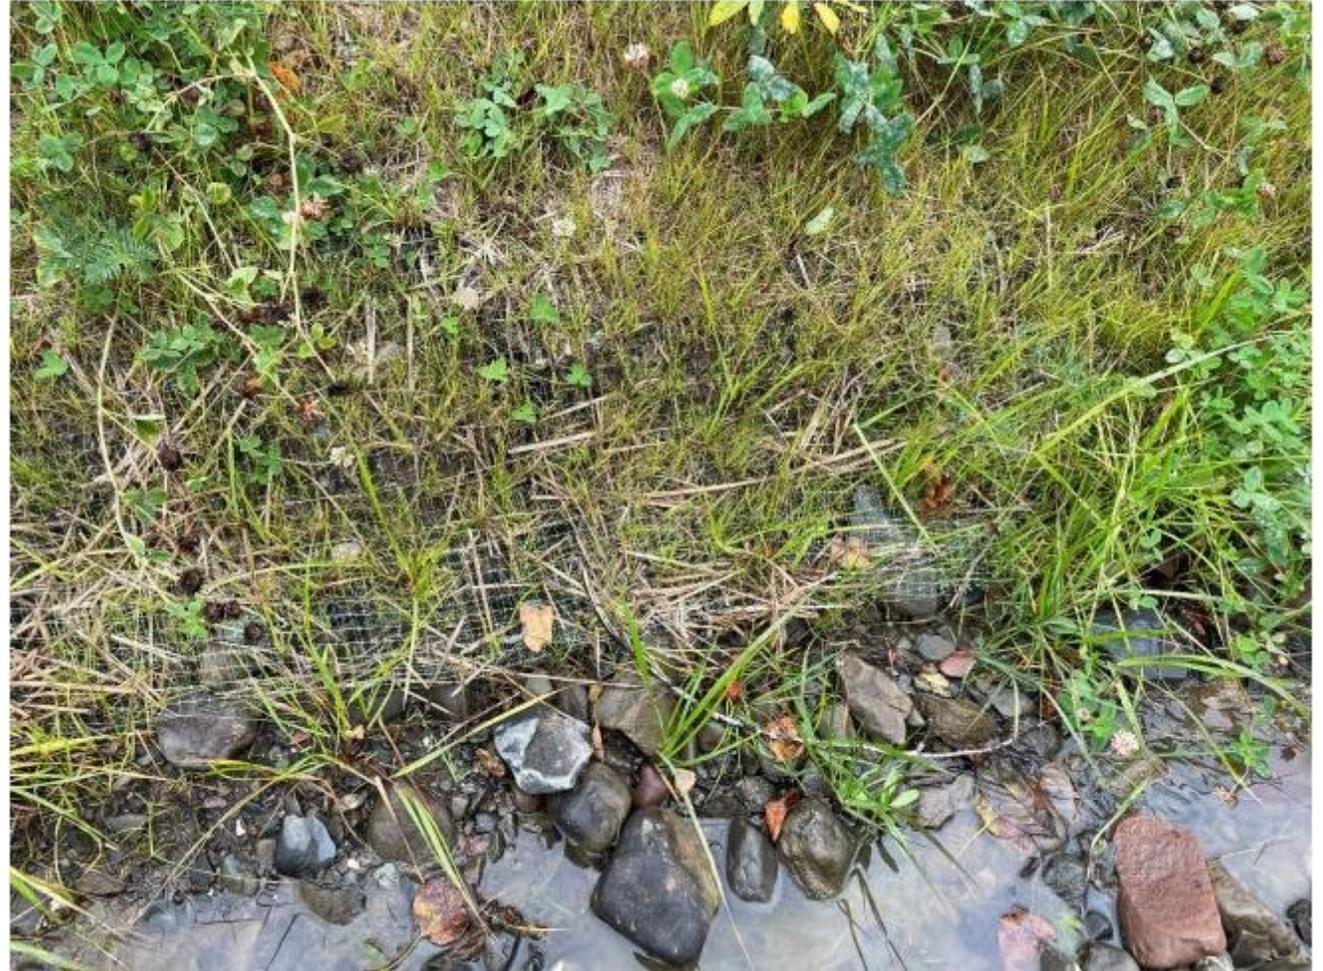
Rive avec matelas anti-érosion et lit du cours d'eau  
avec sol existant

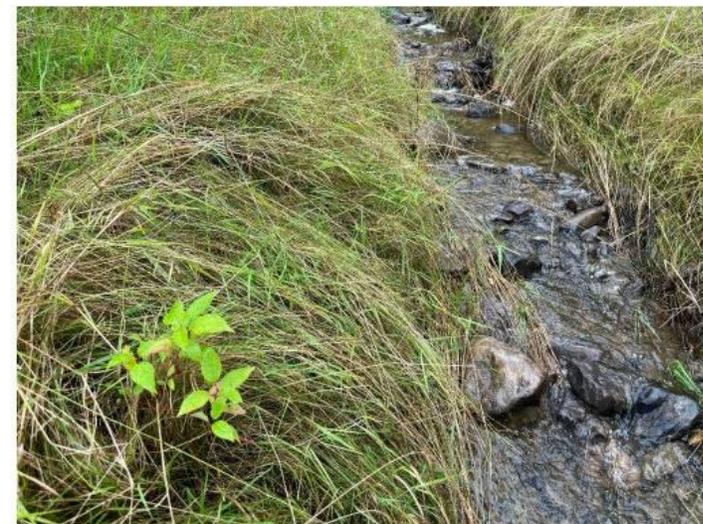
Cornouiller hart-rouge planté (2023-08-30)

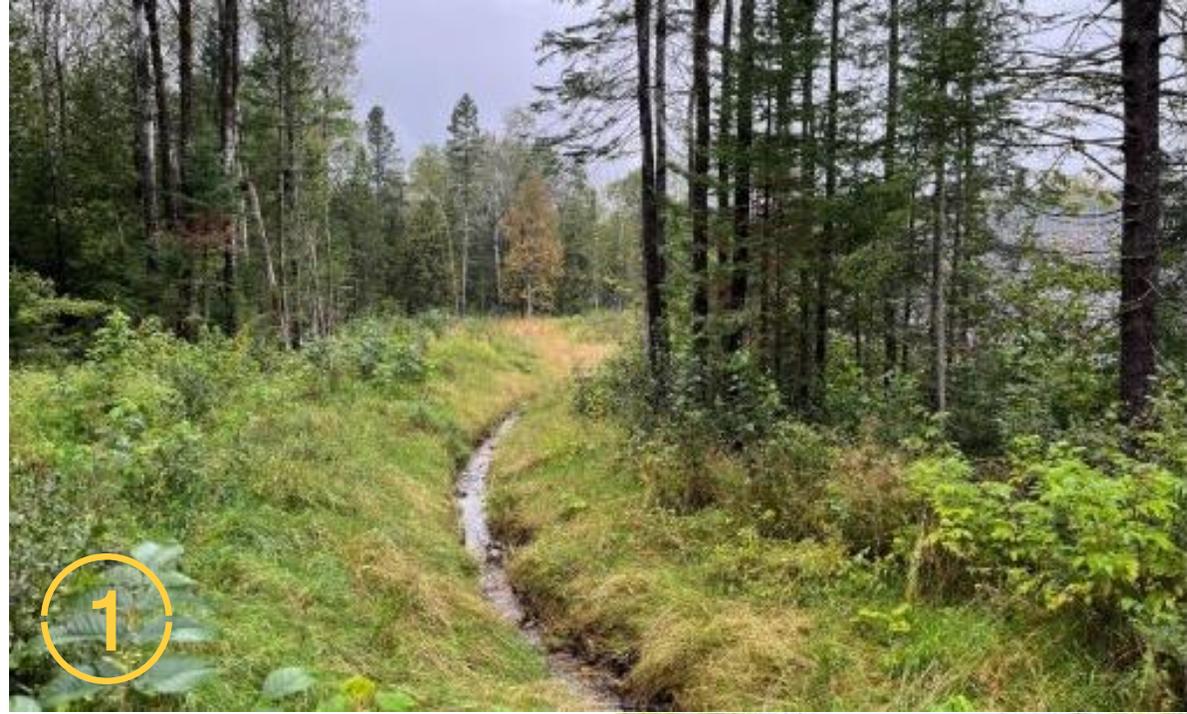
**Photo 1**  
Portion de rive boisée du  
nouveau cours d'eau  
conservée intacte

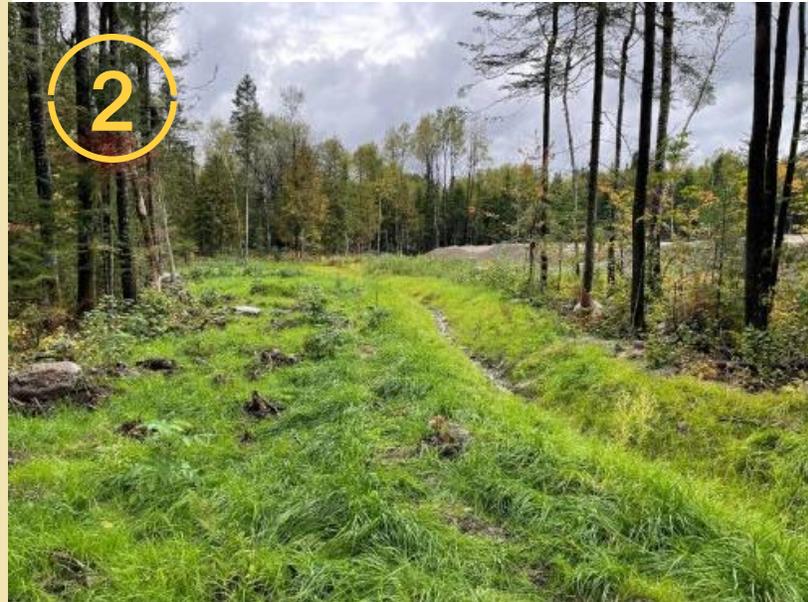
**Photo 2**  
Portion rive du cours d'eau  
remise en état avec  
régénération arbustive  
naturelle épars

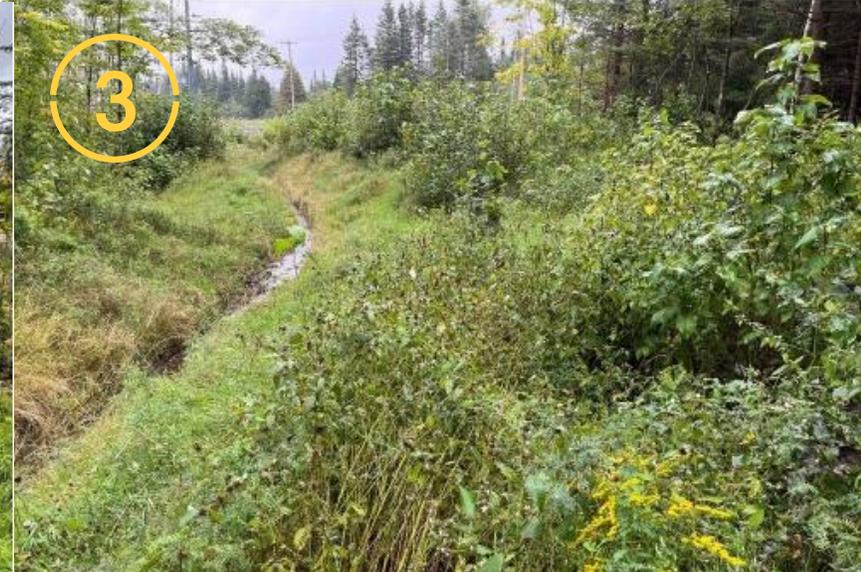
**Photo 3**  
Portion de rive avec un fort  
recouvrement des strates  
herbacée et arbustive  
établies naturellement
